Quemadura con cloroformiato de etilo en ocasión de la respuesta a una emergencia química. A propósito de un caso Burning by Ethyl chloroformate in response to a chemical emergency. A case report

Daniel A. Mendez ^{1,2}, Susana I. García ^{2,3*}

¹HAZMAT ARGENTINA SA; ²UNSAM- Carrera de Especialización en Evaluación de la Contaminación y su Riesgo Toxicológico.

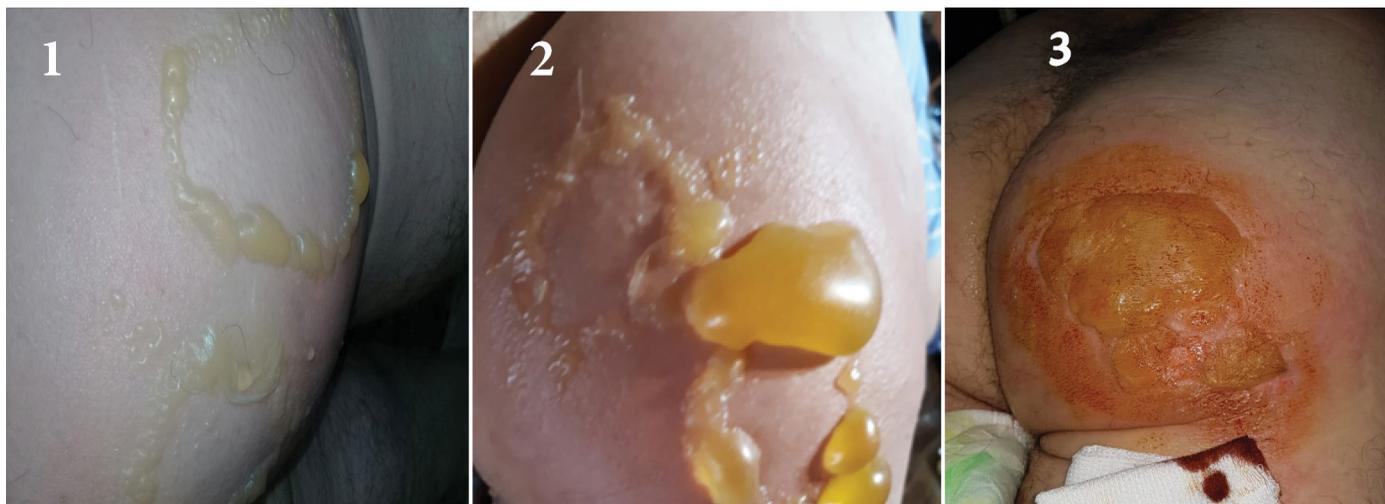
Dos horas después, el paciente comienza a sentir una sensación de quemazón en la región glútea, que se evidenciaba con un enrojecimiento de la zona del glúteo derecho, que ocho horas después, se presentaba eritematosa y con ampollas de contenido seroso.

Figura 1.A Las imágenes permiten observar la evolución en el curso de un año. Imágenes 1, 2 y 3: evolución de 8, 24 y 72 horas.

La investigación del evento puso en evidencia que se había trasladado un tambor plástico que contenía absorbentes, desde la zona donde se realizó el trasvase del cloroformiato de etilo (zona caliente) hacia el área limpia (zona fría) sin pasar por la zona tibia de descontaminación, permaneciendo con líquido sobre la tapa plástica, que aparentaba en primera instancia ser agua de lluvia, la que fue volcada y sobre la misma el paciente se sentó, se quitó pantalones y remera, quedando con la ropa interior (mojada) apoyado sobre la tapa. Al pasar inadvertido en el momento, por la mínima sintomatología inicial, no se realizó una descontaminación oportuna de la piel, permitiendo que continuara actuando el agente corrosivo y penetrando en los tejidos. Como corolario del evento, queda claro, que se debe mantener un protocolo de registro de materiales que ingresan a la zona caliente, que será tenido en cuenta, al momento del retiro de los mismos y que se proceda a su correcta descontaminación, operación que deberá ser fiscalizada por el oficial de seguridad, de extre-

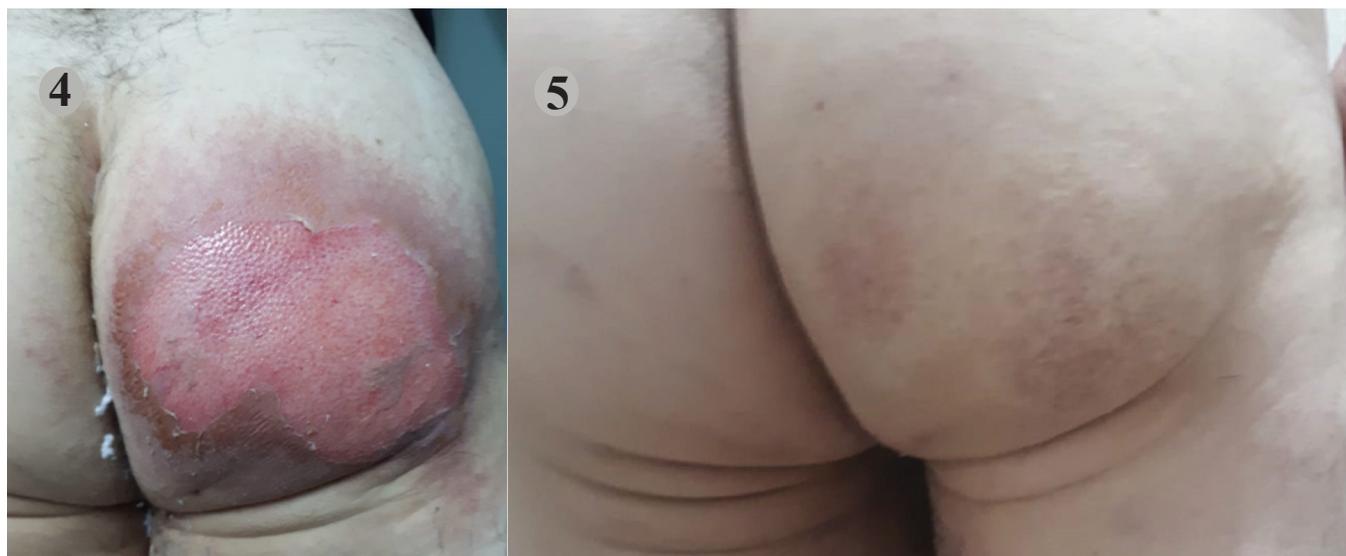
Figura 1.B Las imágenes como se muestra en la *Figura 1.A* permiten observar la evolución en el curso de un año. Imágenes 4 y 5: evolución a los 6 días y a un año después de la quemadura.
